# Scheda tecnica

# Test vento

# Test report

Nome del campione: Bucket Foundation Numero di rapporto: 70.407.22.151.01-00  
Modello del prodotto: (vengono valutate solo le proprietà di trazione del materiale della base del1 campione A e l'aspetto della base del campione.

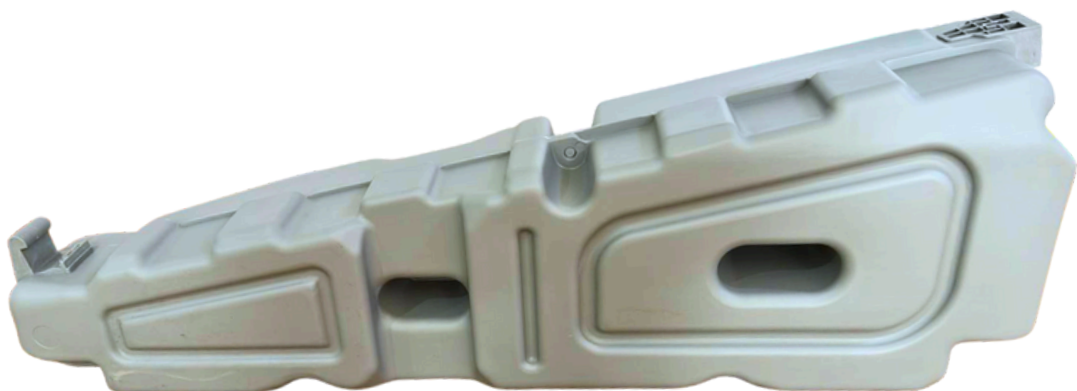
<b>Installazione modulo</b>	Orizzontale	<b>Peso</b>	3 kg / pezzo
<b>Angolo di inclinazione</b>	12° (pendenza 21%)	<b>Carico massimo d'acqua</b>	60 kg / pezzo
<b>Dimensione del modulo</b>	Spessore MAX 30mm	<b>Materiale fissaggi</b>	Alluminio AL6063-T5
<b>Tipo di carico</b>	Riempibile ad acqua	<b>Riciclabilità</b>	Sì
<b>Materiali</b>	Polietilene ad alta densità + Anti-UV e anti-aging	<b>Garanzia</b>	Durata 25 anni; Garanzia 10 anni
<b>Dimensioni</b>	1150 mm × 383 mm × 220 mm	<b>Uso su impianti</b>	2 zavorre per 1 pannello
<b>Tempo di installazione</b>	< 1 min / pezzo	<b>Imballo</b>	28 pz per pedana (peso 84kg)
<b>Temperatura di esercizio</b>	da -40° a +85°C	<b>Luogo di installazione</b>	Tetto piano in cemento / Terra
